MESSA IN SICUREZZA DELLA SCUOLA GARIBALDI  
DI VIA VALCATOIO.  
DM 23/01/2015

PROGETTO ESECUTIVO

RELAZIONE TECNICA

**MIGLIORAMENTO SISMICO SCUOLA GARIBALDI**

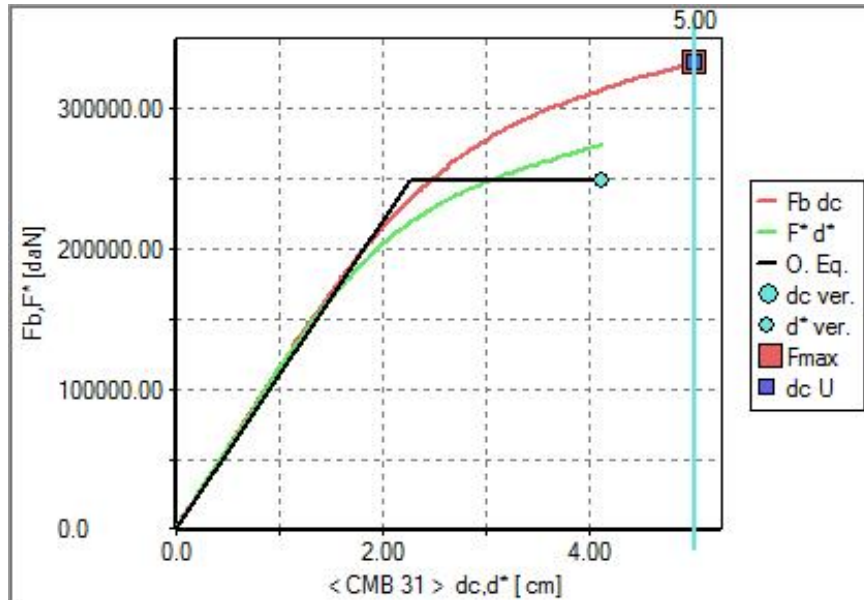
Figura 2 CURVA DI CAPACITA'

<===== BLOCCO 2 =====>

**PGA dc Ultimo:** 9.02390e-02

**Indicatore di rischio alfau:** 3.51261e-01
